**Fledermausuntersuchung und artenschutzrechtliche
Einschätzung der geplanten Sanierung des 3. Hofes in Hornberg-
Niederwasser**

erstellt am 19. Dezember 2021

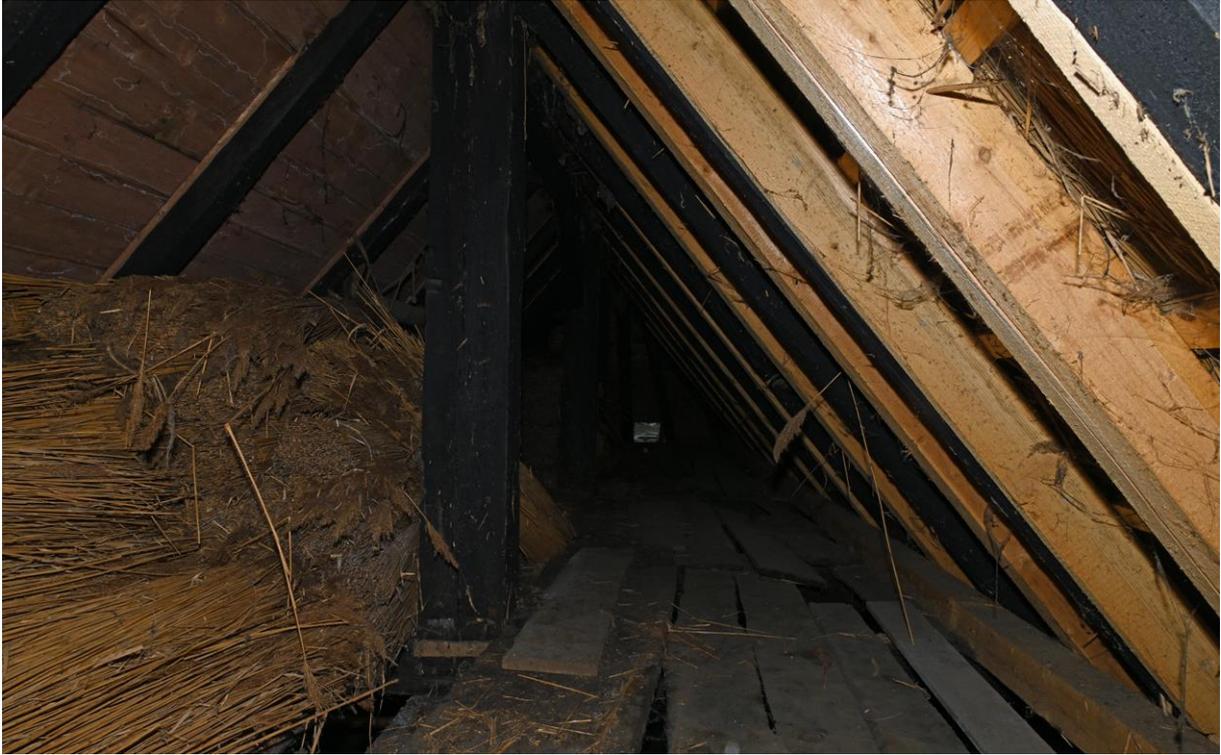
Die Kontrolle aller Dachstühle ergab in den Firstbereichen keine Hinweise auf eine Nutzung durch Fledermäuse. So waren insbesondere keinerlei Kotpuren auffindbar. Die starke Verschmutzung aller Balken und der Firstbereiche mit alten Spinnweben und Staub bestätigte die Einschätzung, dass keine Flugbewegungen oder Hangplatznutzungen von Fledermäusen vorhanden waren. Vorhandener Kot des Steinmarders legte nahe, dass aufgrund des Prädatorenzuganges weitgehend ungeeignete Bedingungen für Fledermäuse im obersten Bühnengeschoss gegeben waren. Dahingegen fand sich Fledermauskot im unteren Dachgeschoss am Kamin. Dieser war dem Großen Mausohr (*Myotis myotis*) zuzuordnen. Aufgrund der relativ geringen Kotmenge (vgl. Abb. 7 f) und der Einstufung als vorwiegend alter Kot dürfte es sich um einen nur zeitweise genutzten Männchenhangplatz handeln. Bei den beiden Ausflugkontrollen wurden keine abfliegenden Mausohren beobachtet.

Abb. 4: Dachstuhl über dem Wohngebäude.

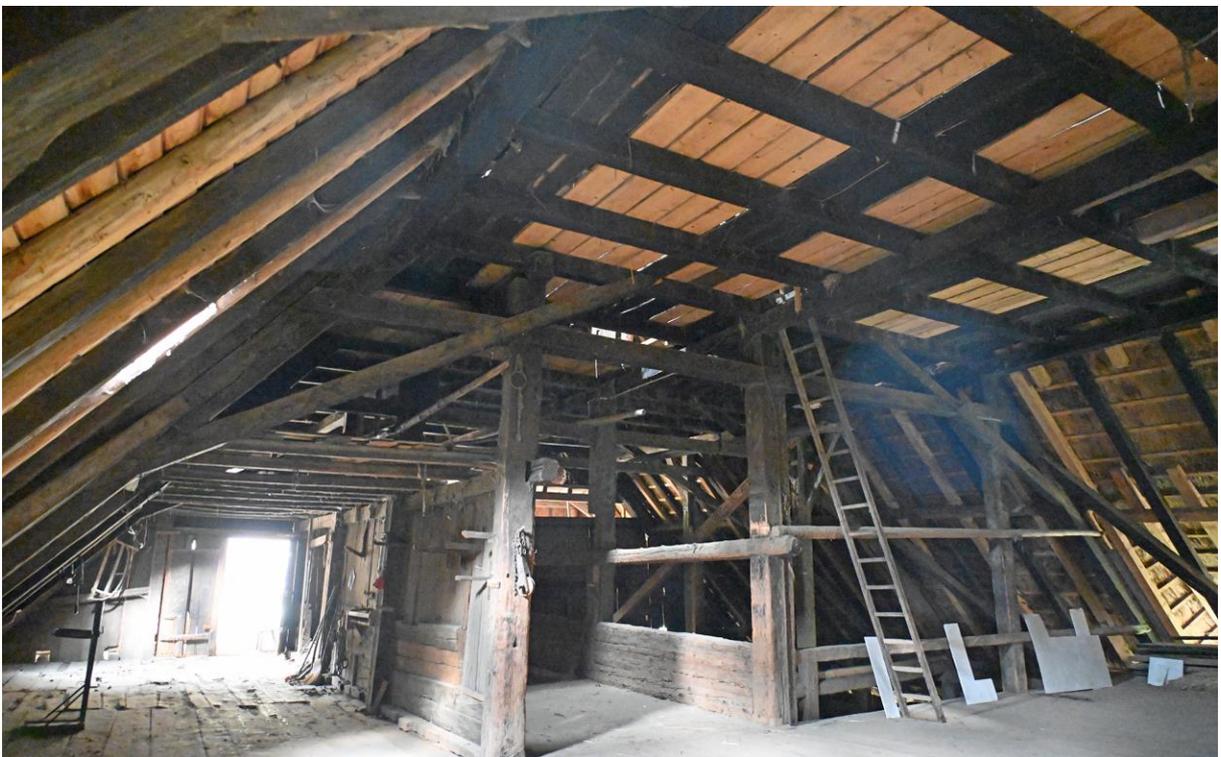
Abb. 5: Unterer Dachstuhl Blick vom Bereich über dem Wohngebäude zur Tenne.

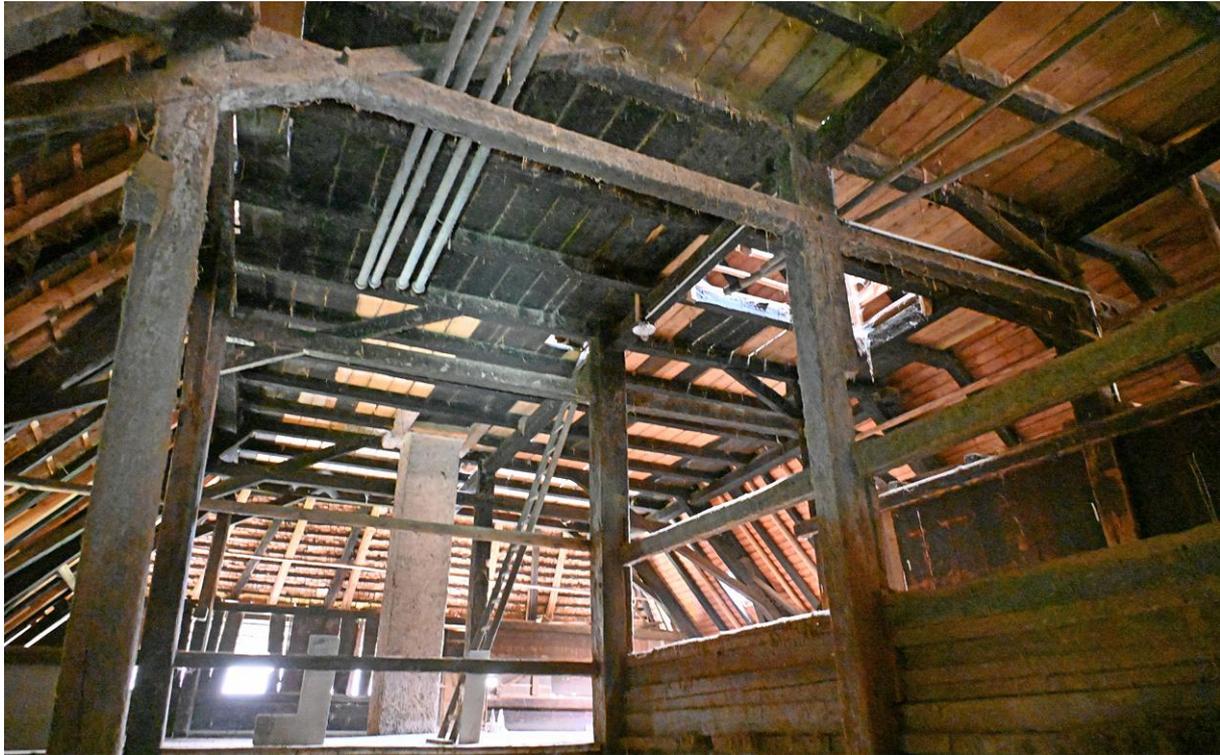
Abb. 6: Blick von der Tenne zum unteren Dachstuhlbereich über dem Wohntrakt mit Einzelhangplatz des Mausohrs am Kamin.

Die Untersuchung erbrachte Hinweise auf eine zeitweise Quartiernutzung durch das Mausohr. Als Hangplatz werden Bereiche am Kamin im unteren Bühnengeschoss genutzt. Aufgrund der Spurenlage und der Quartierbedingungen ist von einem Männchenhangplatz auszugehen. Weder bei der Quartierkontrolle noch bei zwei Ausflugbeobachtungen war ein Mausohr anzutreffen. Mausohr-Männchen nutzen das Quartier im Sommer teilweise sporadisch und verstärkt von August bis Oktober zur Balz- und Paarungszeit (Vgl. Tabelle 3). An ihren Hangplätzen sind Mausohr-Männchen meist wenig störungsempfindlich und nehmen bereitwillig auch alternative Hangplätze an. So ist derzeit geplant den obersten Bühnenboden nach der Sanierung ungenutzt zu lassen. Dieser wäre nach der Sanierung und der damit verbundenen Sicherung gegen einen Marderzugang als Hangplatz für das Mausohr geeignet. Bei der Sanierung des Dachstuhles sollte nach Möglichkeit jeweils ein möglichst dunkler Dachbereich ungestört bleiben, der als Hangplatz dienen kann. Dies wäre z.B. bei der Sanierung des Daches in zwei Bauabschnitten möglich. Details wären ggf. anhand der konkreten Bauzeitenplanung abzustimmen. Des Weiteren ist der obere Dachstuhlbereich für Fledermäuse zugänglich zu halten. Momentan sind zahlreiche Einflugmöglichkeiten gegeben. Die Ausgestaltung einer zukünftigen Einflugmöglichkeit ist noch im Detail festzulegen. Eine Möglichkeit wäre z.B. durch den Umbau eines bereits vorhandenen Dachflächenfensters möglich, Umsetzungsvorschlag dazu im Anhang.

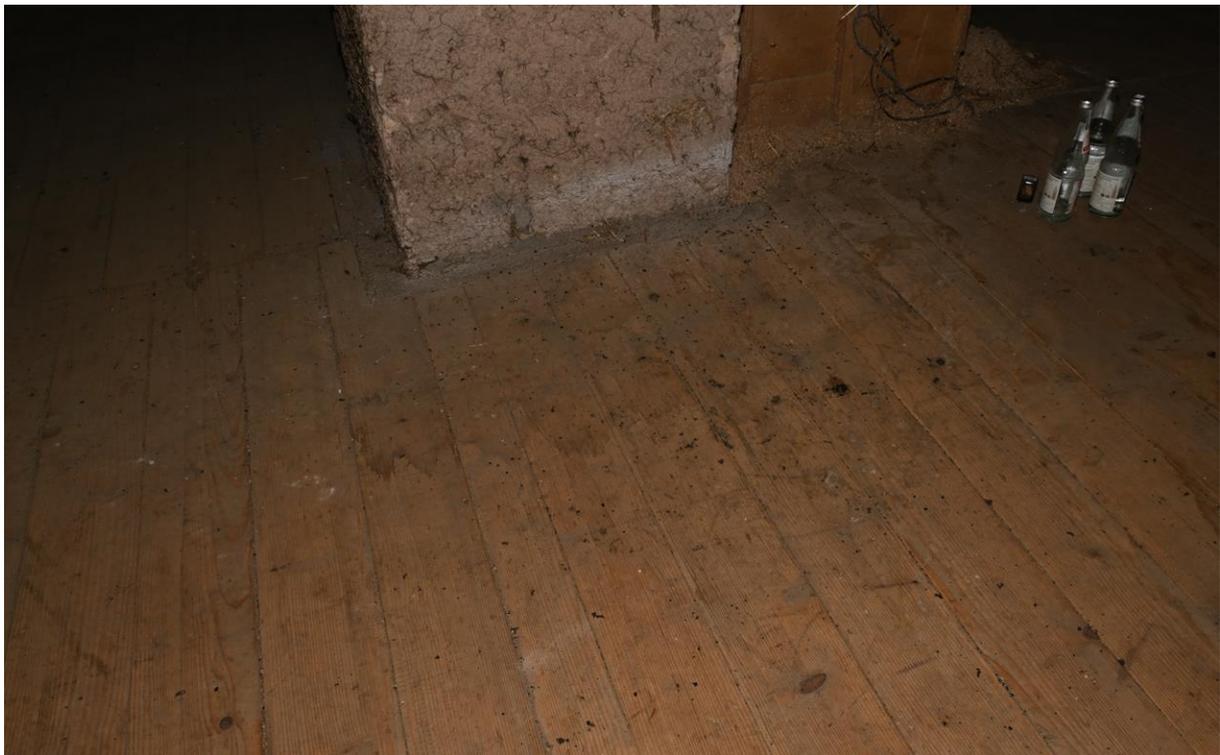
Abb. 7: Kot des Mausohrs am Kamin.

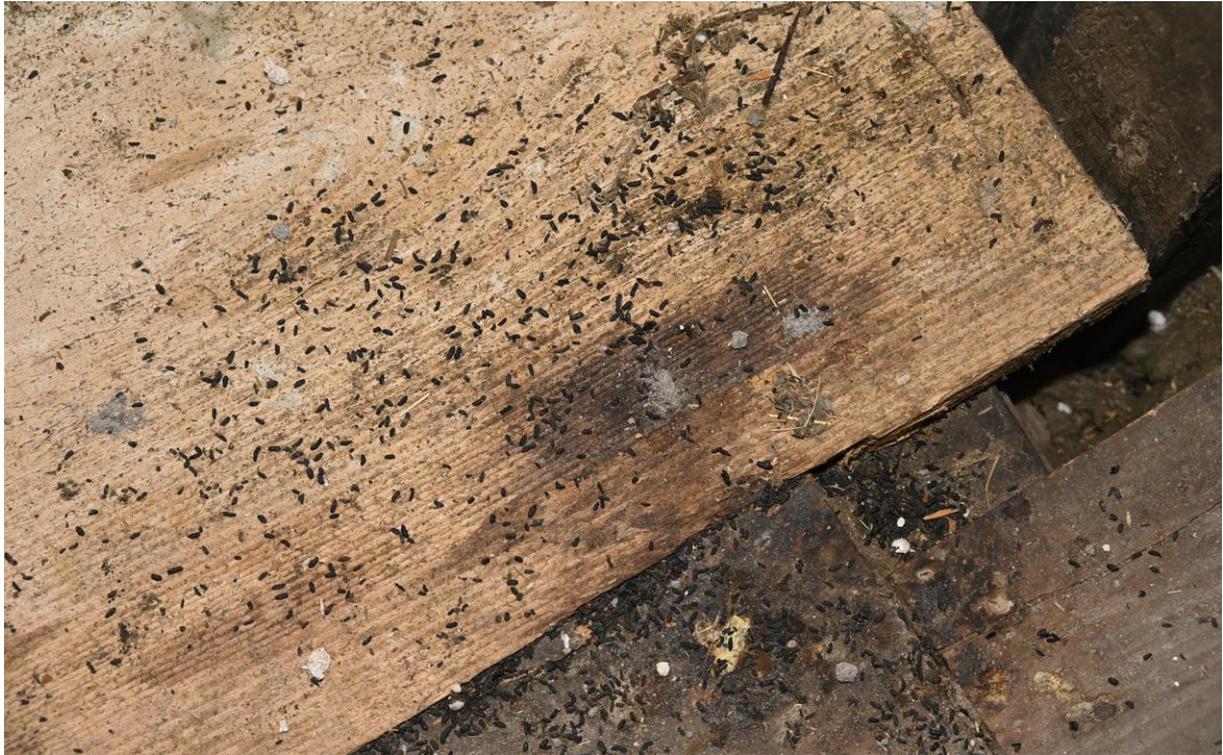
Abb. 8: Kot des Mausohrs am Kamin.

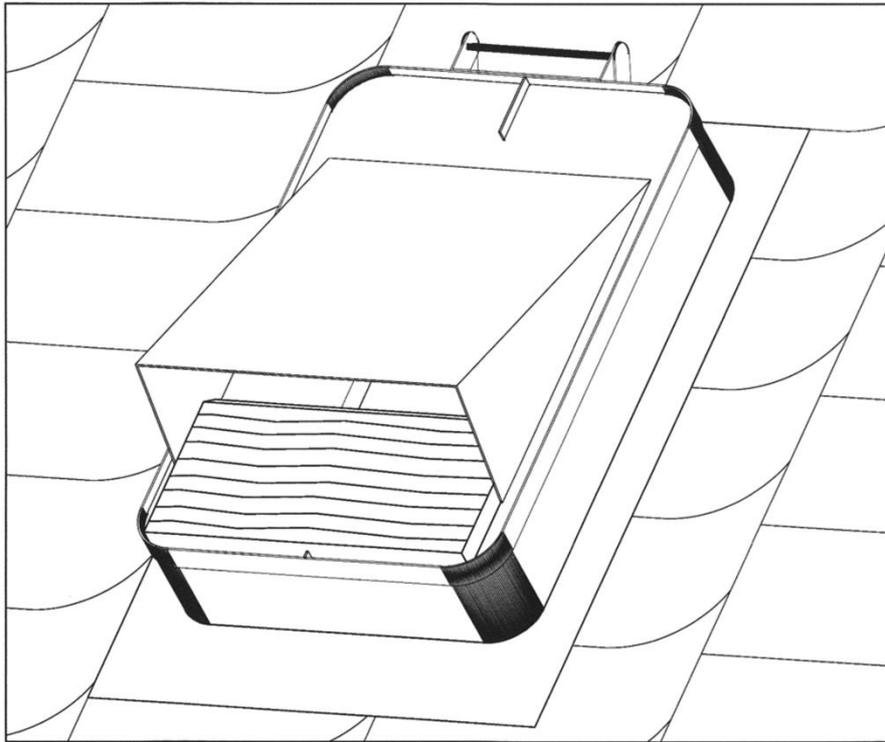
Abbildung 9: Außenansicht eines als Einflugmöglichkeit für das Mausohr umgebauten Dachflächenfensters. Zeichnung aus Dietz & Weber 2000.

Ziel der Maßnahme ist es, durch den Umbau bestehender Dachfenster den Dachraum für die Fledermäuse zugänglich zu machen. Hierzu wird der bewegliche Fensterflügel abmontiert, indem der am oberen Ende befindliche Scharnierstift herausgezogen wird. Der Fensterflügel kann dann abgenommen werden und in eine Spengler- bzw. Flaschnerwerkstatt gebracht werden. Die verbleibende Öffnung muss provisorisch gegen Niederschlag abgedichtet werden. Alle Arbeitsschritte können vom Dachboden aus durchgeführt werden. Aus dem Fensterflügel wird das Fensterglas in der Werkstatt aus dem Blechrahmen ausgebaut. In den Rahmen wird ein Zinkblech wasserdicht eingepasst, das in der Mitte eine Haube aus Zinkblech besitzt. (Alternativ kann, wenn dies weniger aufwändig ist ein neuer Blechrahmen inklusive Haube gefertigt werden, meist ist der Umbau jedoch einfacher). Die Einflugöffnung sollte für große Arten wie das Mausohr im äußeren Bereich eine Höhe von mindestens 12,5 und bis zu 15 cm haben und nahezu über die gesamte Breite des Fensters reichen. Hierbei ist zu berücksichtigen, dass sich die Öffnung nach innen verengt. Die Verengung kann durch die Verlängerung des Landebrettes (siehe unten) nach innen angepasst werden. Auf dem Blech wird außen ein sehr raues Brett montiert, das als Landebrett für die Fledermäuse dient. Vorteilhaft ist es, wenn in das Brett im Abstand von 5 – 15 mm Rillen mit einer Tiefe von 3 mm gefräst werden. Wichtig ist, dass dieses Brett das gesamte Zinkblech von der Einflugöffnung bis an den Fensterrand bedeckt. Da dieses Brett der Witterung ausgesetzt ist, sollten witterungsbeständige Holzsorten wie Lärche (Vorteil: einheimische Baumart und in der Regel sehr rau), Douglasie oder Eiche verwendet werden. Auf der Innenseite wird ein senkrecht Landebrett aus rauem Holz montiert (da nicht der Witterung ausgesetzt kann dies auch aus Fichtenholz sein). Auch hier ist das Einfräsen von Rillen vorteilhaft.

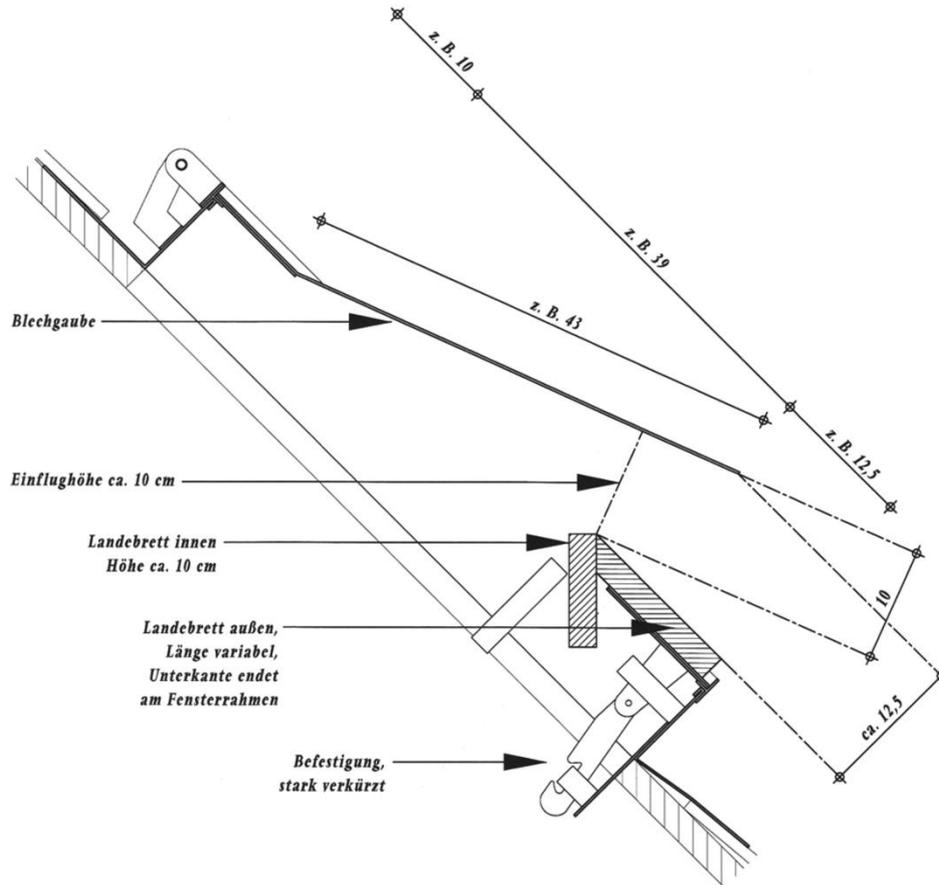
Abbildung 10: Längsschnitt eines als Einflugmöglichkeit für das Mausohr umgebauten Dachflächenfensters. Aufgrund der inneren Öffnungshöhe von 10 cm ist dieser Zugang nur bedingt taubensicher. Zeichnung aus Dietz & Weber 2000.

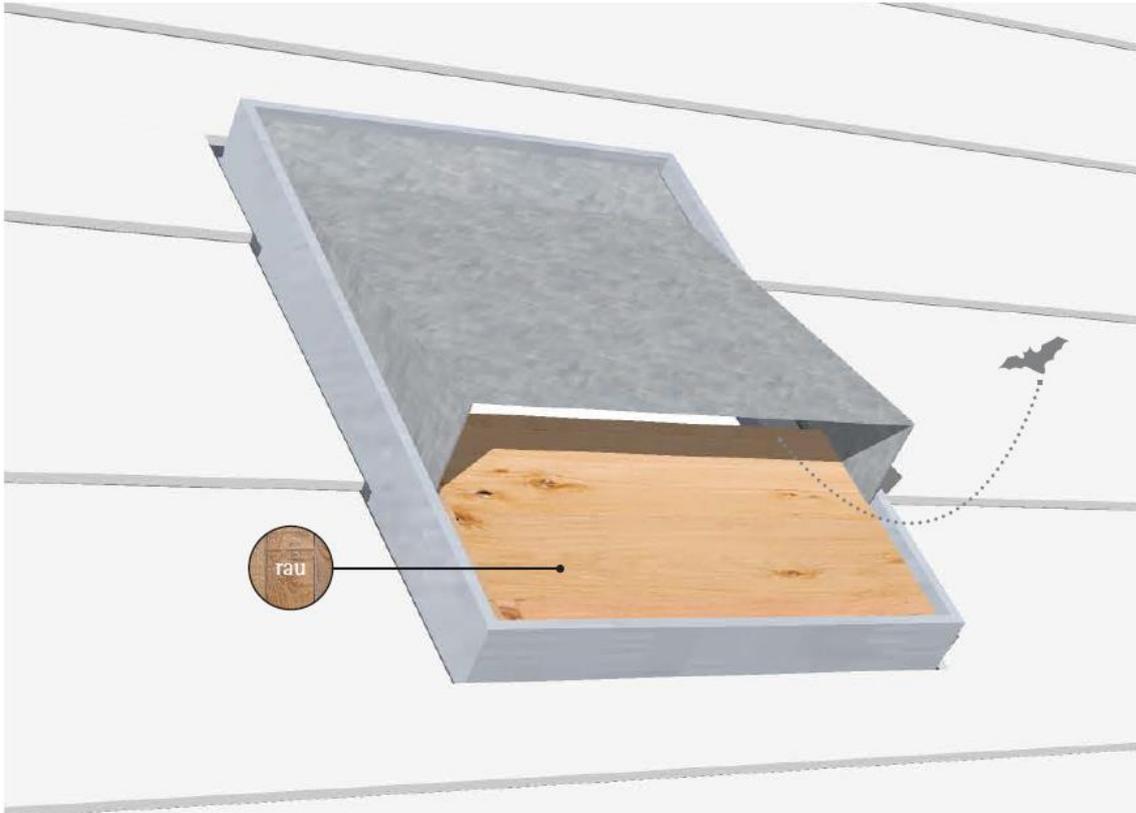
Abbildung 11: Umgebautes Dachflächenfenster. Zeichnung aus: Landesamt für Umwelt, Landwirtschaft und Geologie im Freistaat Sachsen: Fledermausquartiere an Gebäuden.

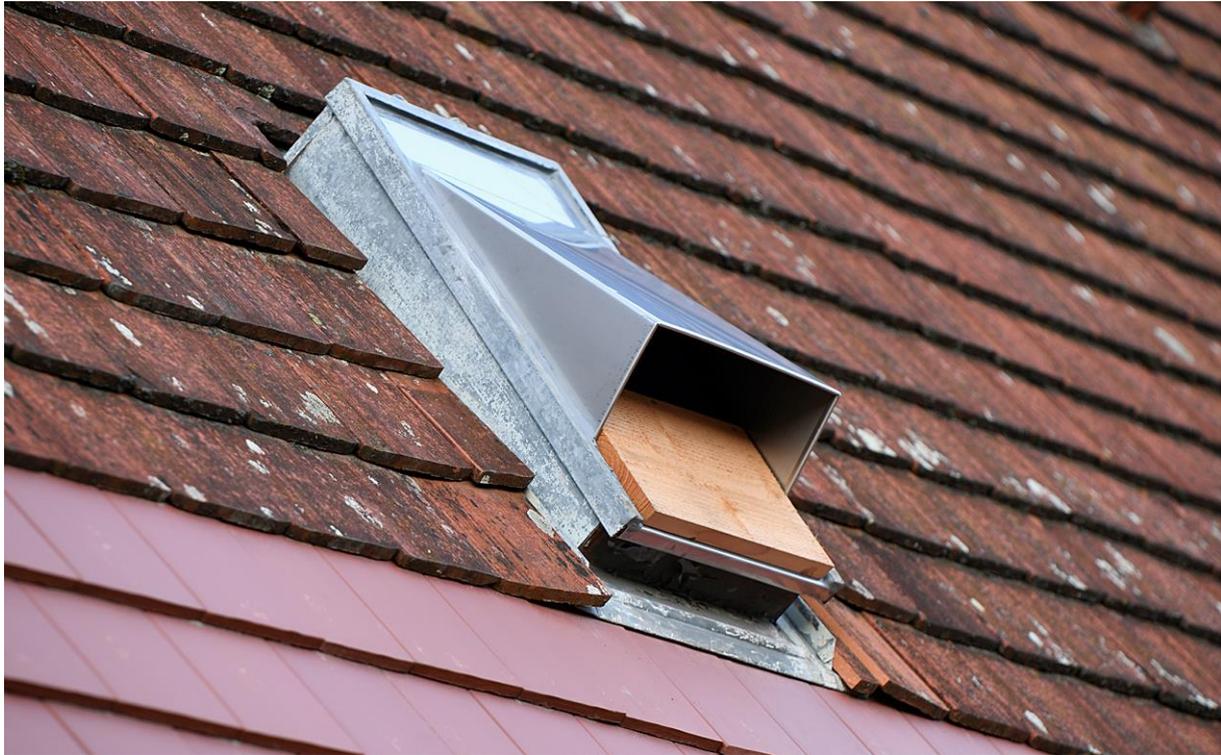
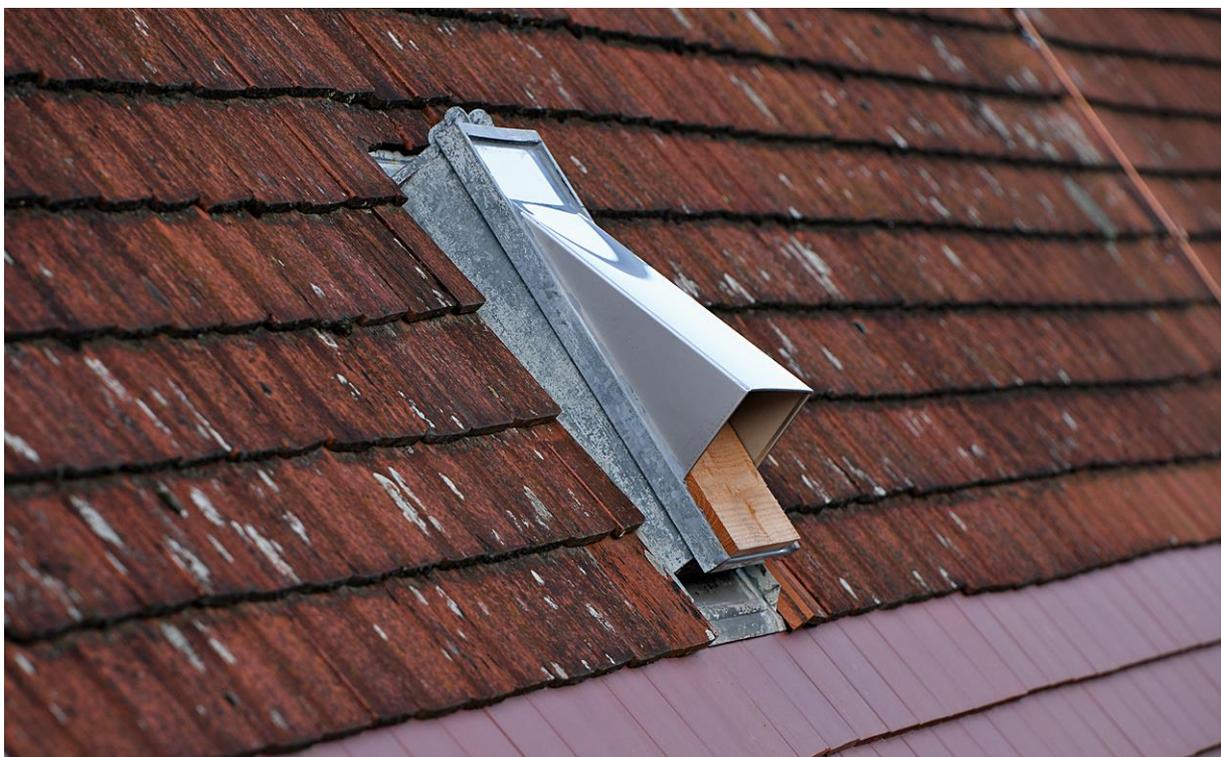
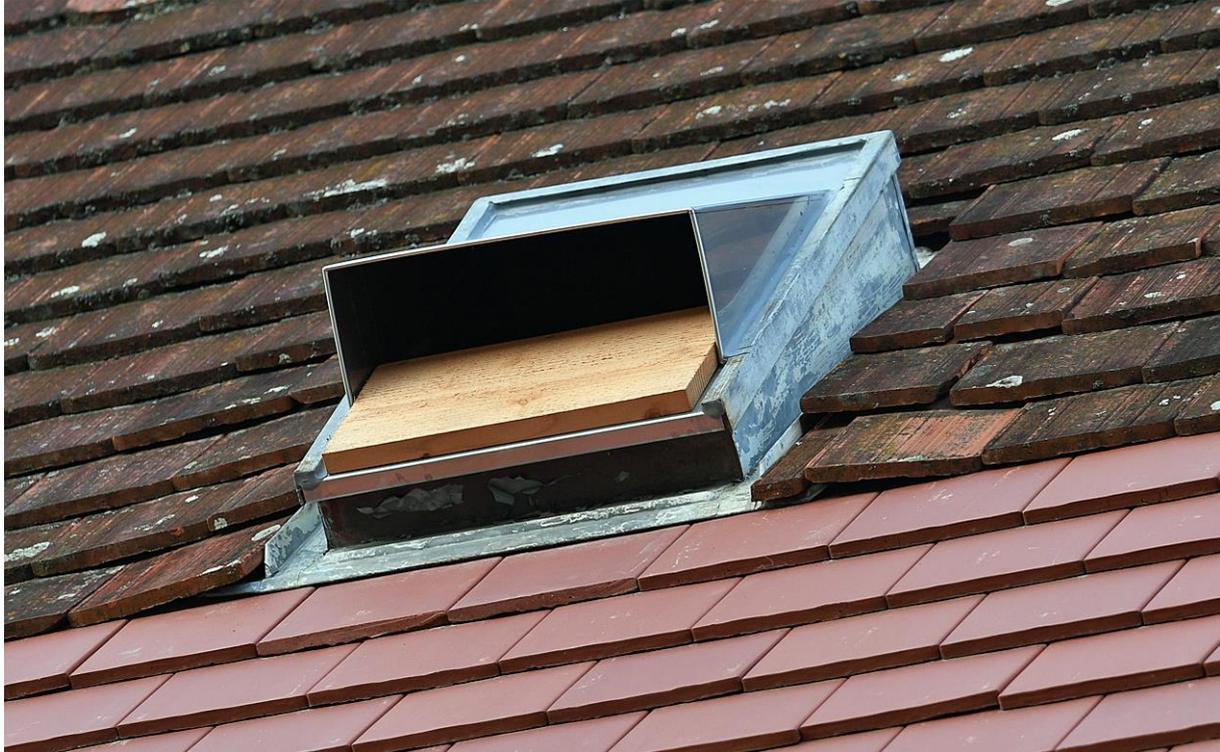
Abbildung 14: Dachflächenfenster nach dem Umbau als Fledermauszugang. Foto: C. Dietz.

Abbildung 15: Dachflächenfenster nach dem Umbau als Fledermauszugang. Foto: C. Dietz.

Abbildung 16: Dachflächenfenster nach dem Umbau als Fledermauszugang. Foto: C. Dietz.

Nach dem Umbau wird das Fenster wieder eingehängt und mit dem Scharnierstift fixiert. Das Dachfenster kann auch nach dem Umbau noch geöffnet und z.B. als Ausstieg genutzt werden.

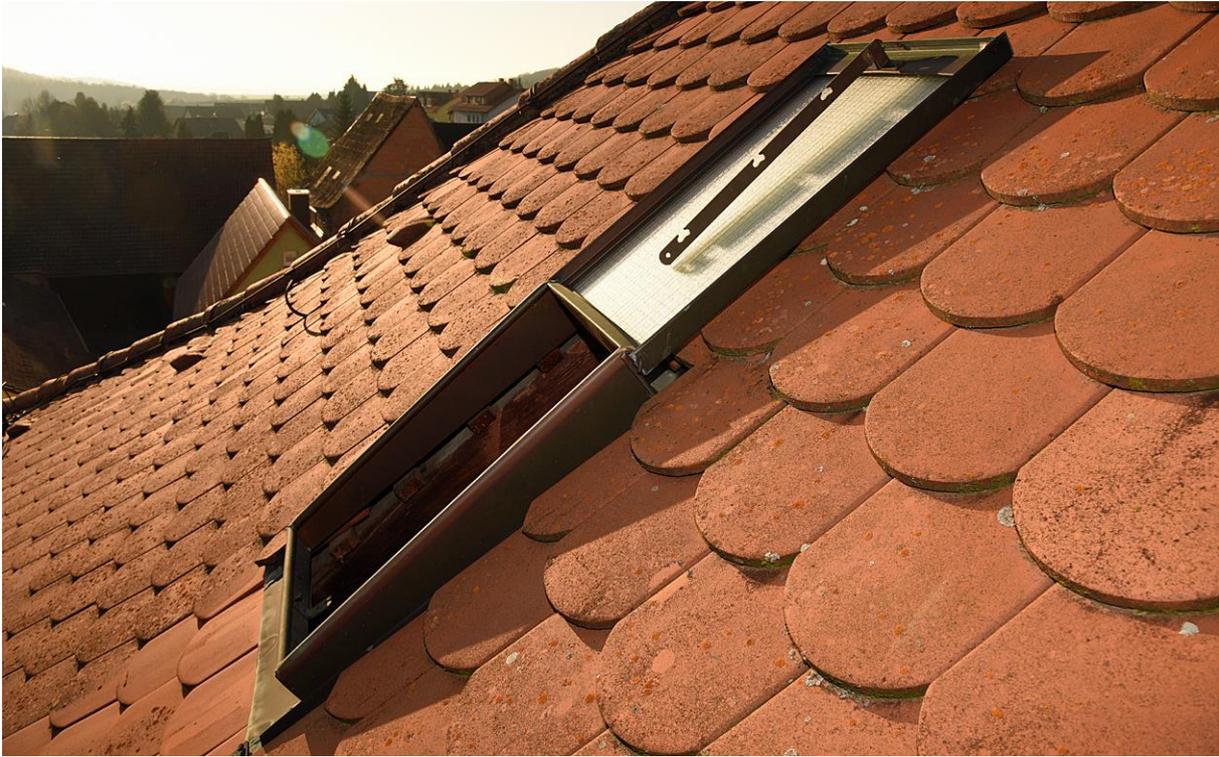
Abbildung 20: Dachflächenfenster vor dem Umbau, ganz geöffnet, jetzt lässt sich der Gelenkstift ziehen. Foto: C. Dietz.

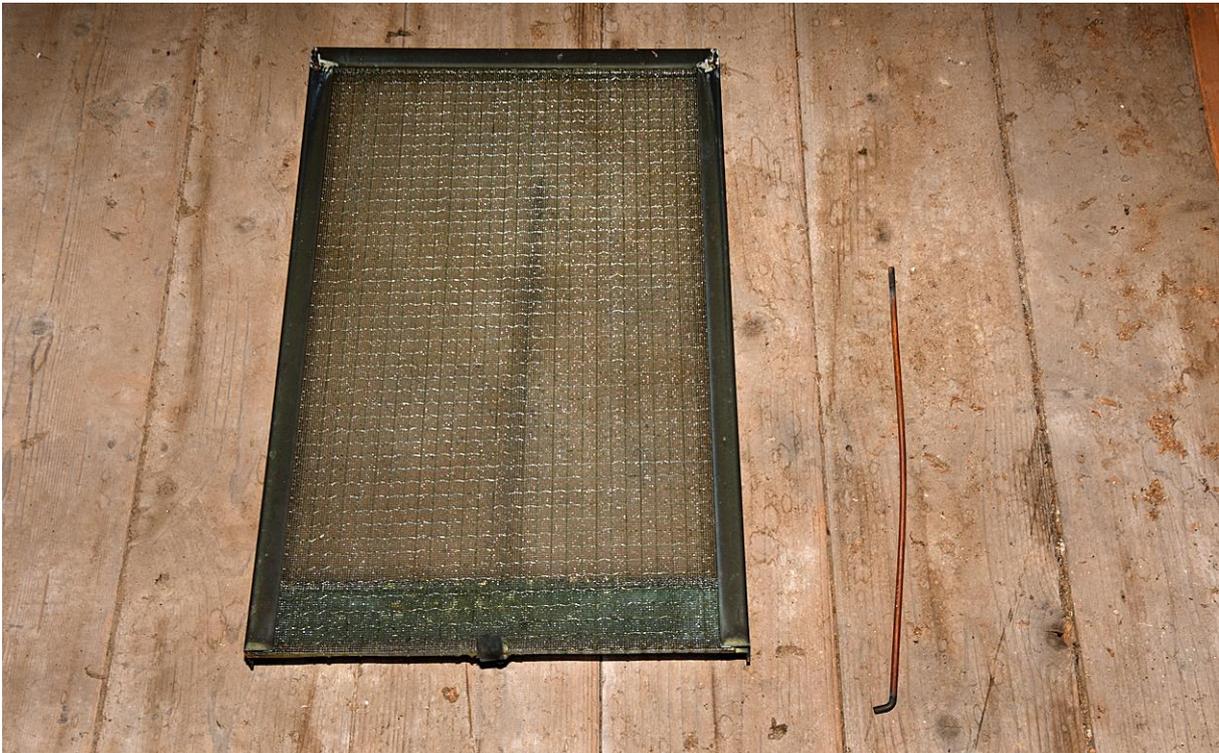
Abbildung 21: Ausgehängtes Dachflächenfenster vor dem Umbau und Gelenkstift. Foto: C. Dietz.

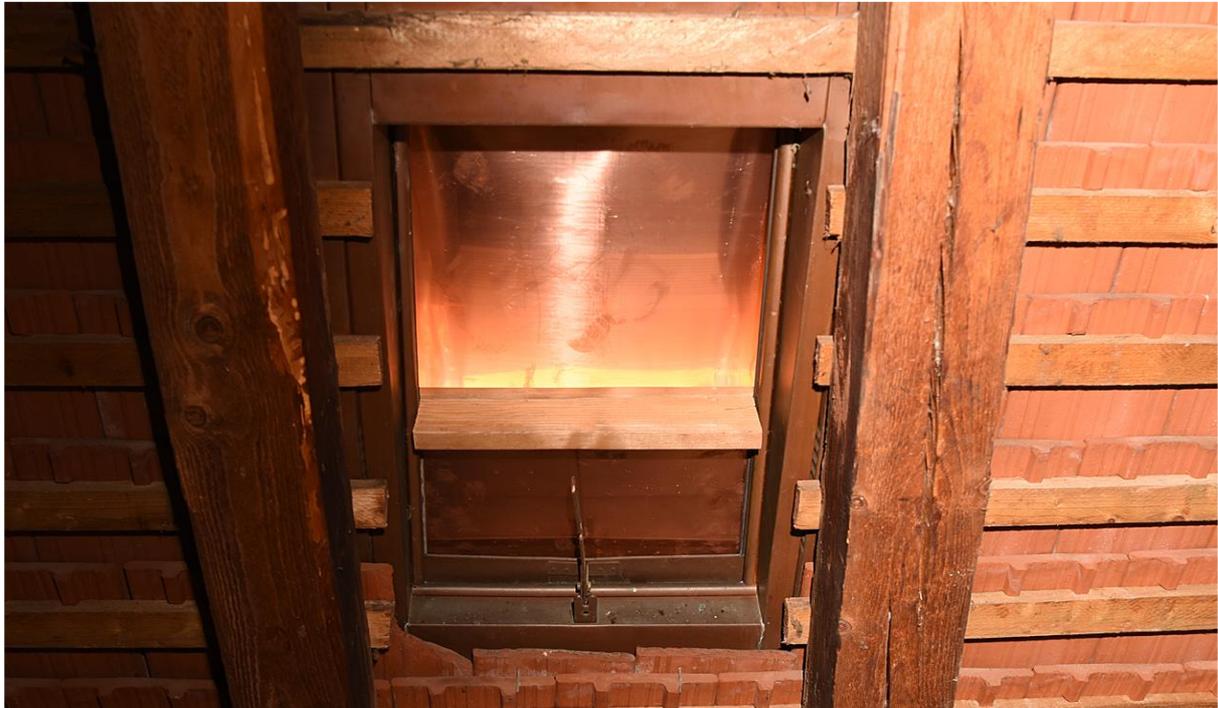
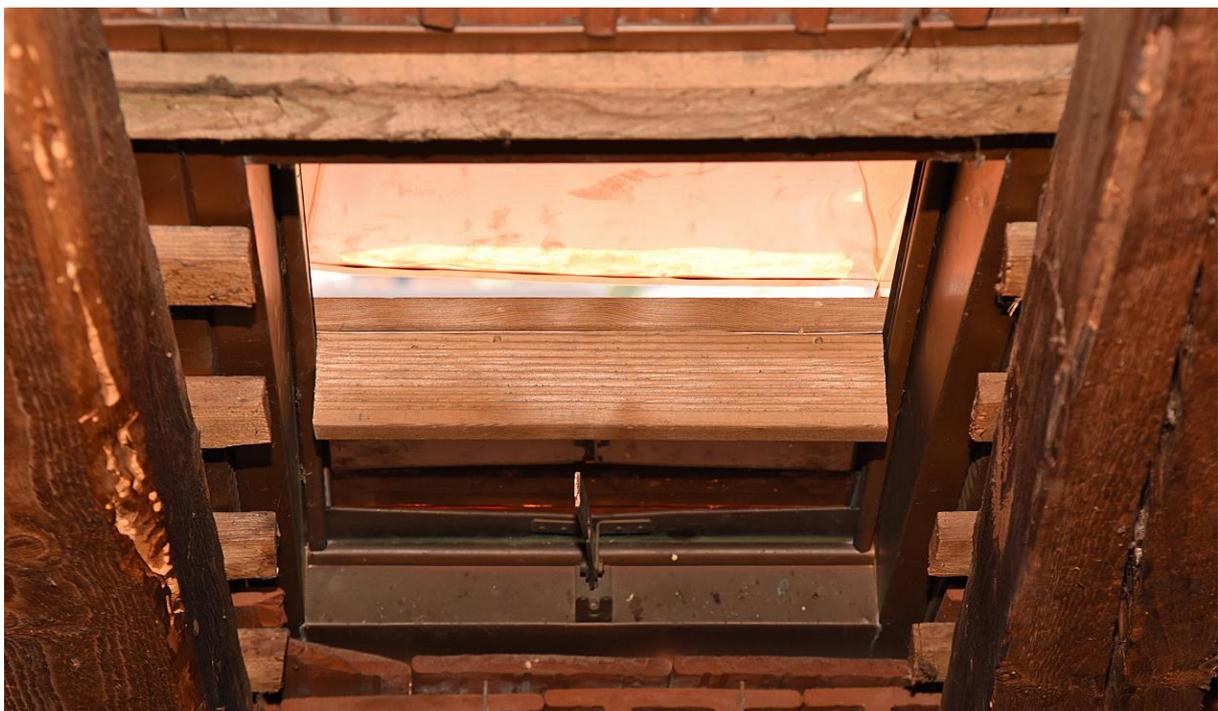
Abbildung 22: Innenansicht eines umgebauten Dachflächenfensters. Foto: C. Dietz.

Abbildung 23: Innenansicht eines umgebauten Dachflächenfensters. Foto: C. Dietz.

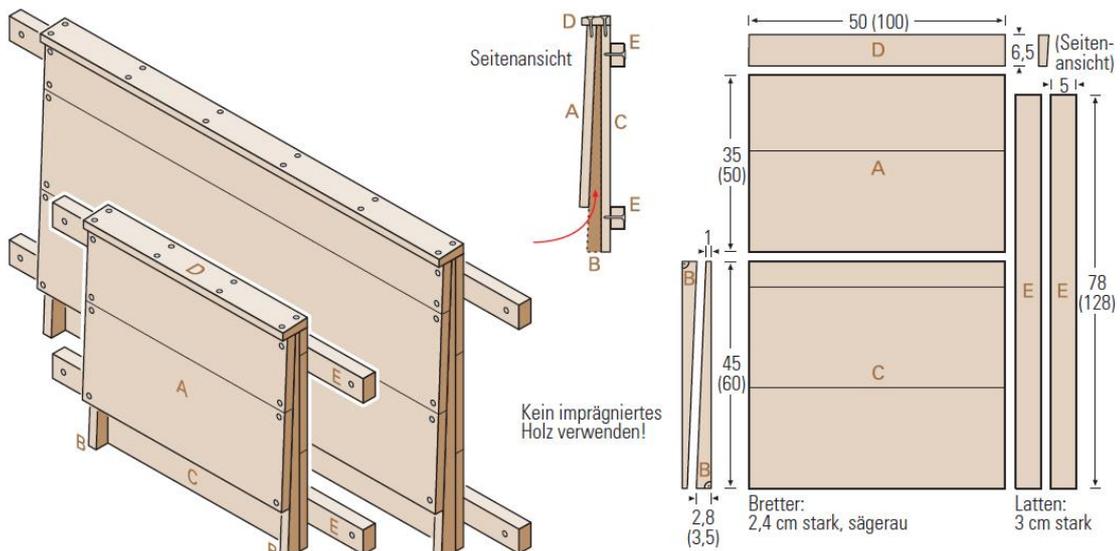
Als freiwillige Maßnahmen können Fledermauskästen an Fassaden nicht denkmalrelevanter Gebäude, z.B. einem Nebengebäude oder an einem neuen Treppenabgang ausgebracht werden. Die Bauanleitung dient als Richtwert und kann auch durch eine entsprechende flächige Holzverkleidung mit dahinterliegendem Spaltraum ausgeführt werden. Das Innere der Kästen bzw. der Spalträume sollte möglichst rau (sägeraues Holz oder aufgerautes Holz) und unbehandelt sein. Die Breite und Höhe können flexibel gehandhabt werden, die Spaltweite sollte an den Vorgaben orientiert werden.
